Waloryzacja malakologiczna
starorzeczy górnej Wisły
i terenów bezpośrednio przyległych wraz z oceną zagrożeń i
propozycją zadań ochronnych
dla miejsc szczególnie cennych przyrodniczo

MAŁŻE

CZĘŚĆ II

Kraków 2013

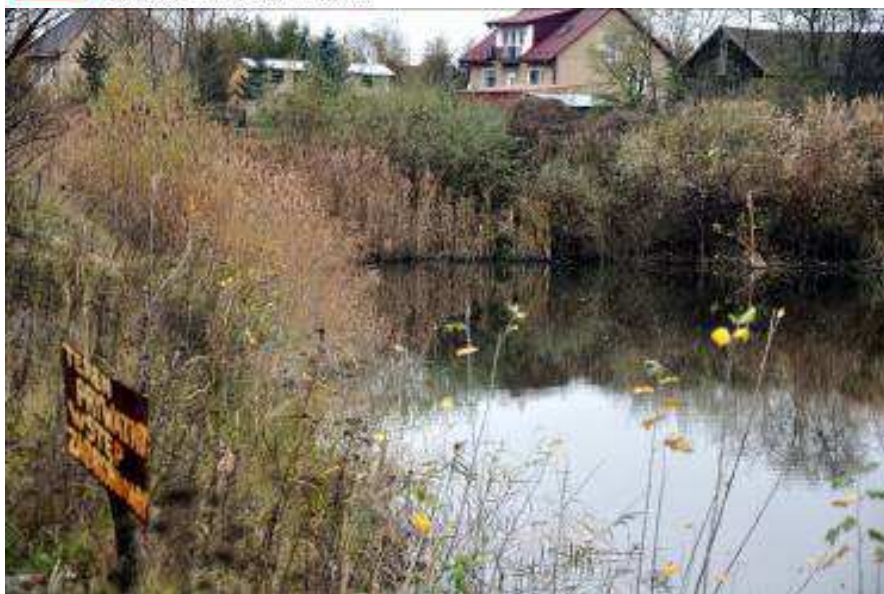
32. Starorzecze nr 510. Prywatny staw rybny. Właściciel nie wyraził zgody na badania. Charakter zbiornika wskazuje, że małże mogą tu występować (fot. 1.).

Fot. 1. Zbiornik nr 510, którego właściciel nie zezwolił na pobranie prób.

Ponadto nie udało się pobrać prób i przeprowadzić badań w starorzeczu nr 510. Zbiornik ten pełni rolę prywatnego stawu rybnego i właściciel stanowczo odmówił zgody na wejście na jego teren i nie zezwolił na przeprowadzenie badań. Staw jest dość głęboki, dobrze utrzymany i mogą w nim występować małże.

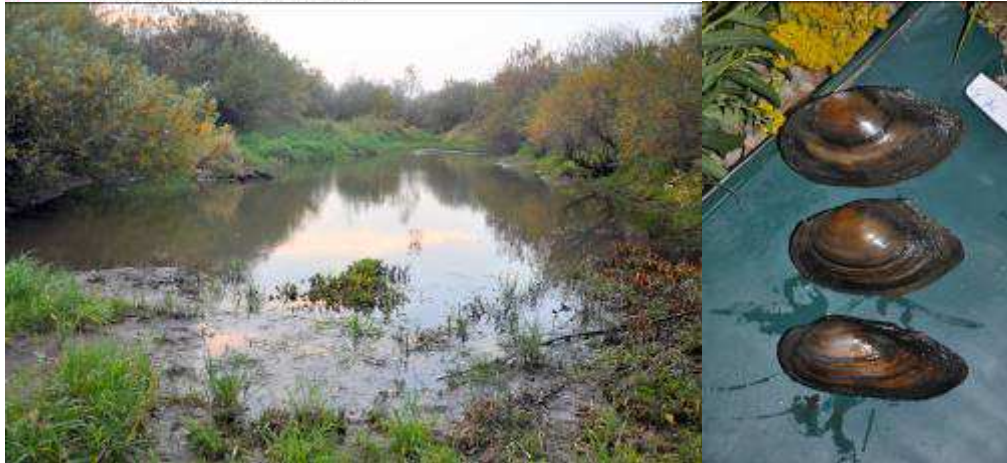
39. Starorzecze nr 602. Starorzecze w bezpośrednim sąsiedztwie Wisły (fot. 2). W suchym sezonie głębokość wody do 1 m. Dno twarde, mało mułu. Stwierdzono obecność skójki malarskiej *Unio pictorum*, szczeżui pospolitej *Anodonta anatina* i szczeżui wielkiej *Anodonta cygnea*.
Ponadto przy niskim poziomie wody, występującym podczas kontroli starorzecza, widoczne są nory bobra *Castor fiber*, szlaki, którymi się przemieszcza i świeże ślady żerowania.

Fot. 2. Starorzecze nr 602 i próba małży z tego zbiornika.

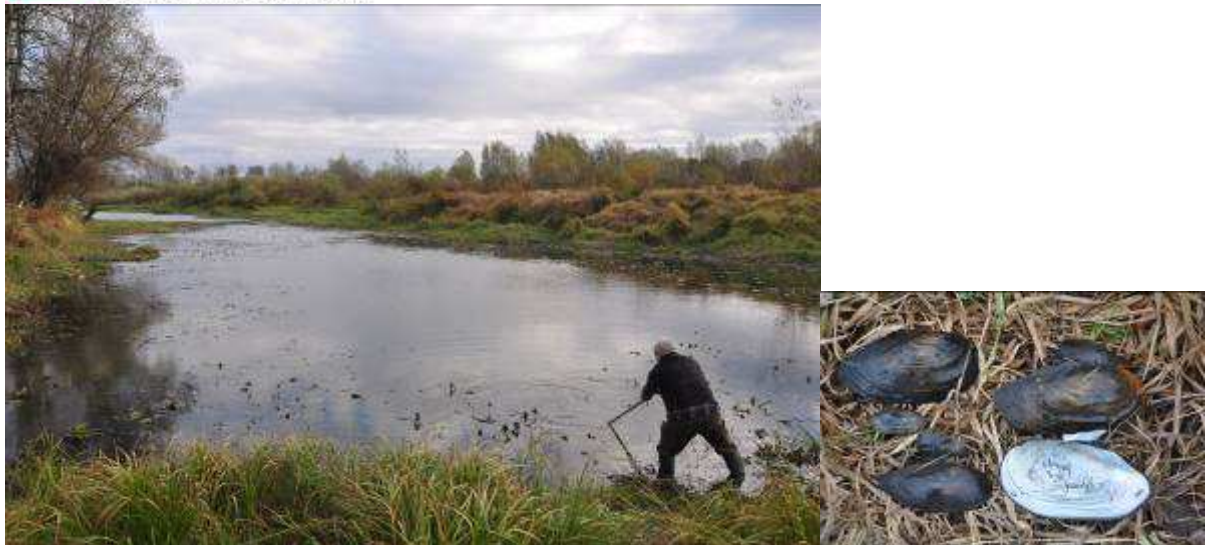
49. Starorzecze nr 5. Zbiornik praktycznie bez wody. W najgłębszych miejscach trochę błota. Małży nie stwierdzono.
50. Starorzecze nr 157 (fot. 3). Starorzecze podzielone groblą. Dno zamulone, rośnie grążel i rogatek, a przy brzegu trochę strzałki, jeżogłówki i turzycy. Stanowisko bobra. Stwierdzono skójkę malarską *Unio pictorum*, szczeżuję pospolitą *Anodonta anatina* i szczeżuję wielką *Anodonta cygnea*. Dużo pustych muszli. Prawdopodobną przyczyną śmiertelności małży jest bardzo niski poziom wody - maksymalnie ok. 0,5 m.

Fot. 3. Pobieranie prób w starorzeczu nr 157 i próba małży z tego zbiornika.

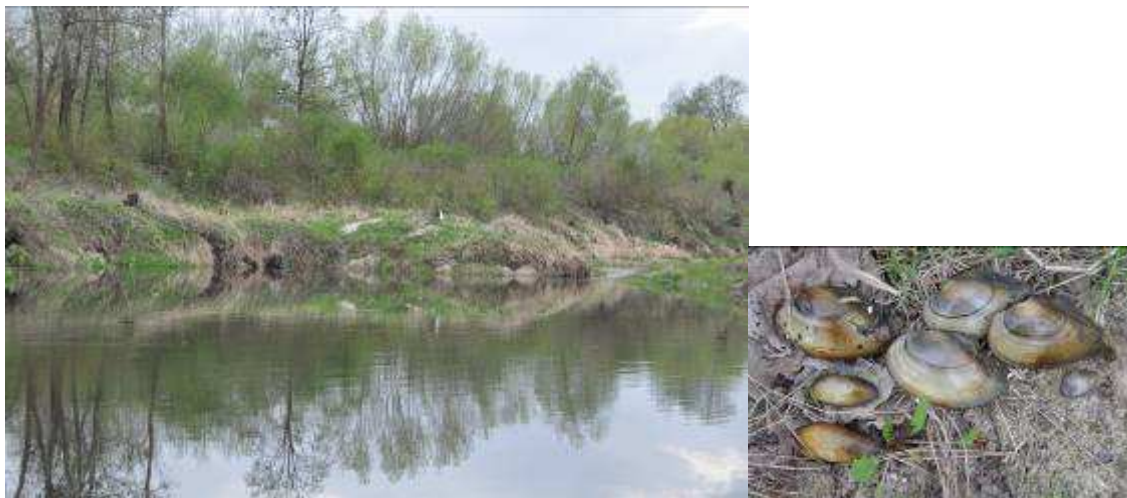
51. Starorzecze nr 159 (fot. 4). Starorzecze podzielone groblami. W środkowej części głębokość wody ok. 0,5 m. Woda mętna i żółtoruda. Występują żaby zielone i ropuchy oraz żeruje zaskroniec *Natrix natrix*. W części zachodniej ślady żerowania bobra. W płytkim zbiorniku obok tokują kumaki nizinne. Na brzegach rosną wierzby i znaleziono ślimaka winniczka *Helix pomatia*. Stanowisko małży skójki zaostrej *Unio tumidus*, skójki malarskiej *Unio pictorum* i szczeżui pospolitej *Anodonta anatina*.

Fot. 4. Starorzecze nr 159 i próba małży z tego starorzecza.
